VARIANTE AL REGOLAMENTO URBANISTICO PER LA LOCALIZZAZIONE DEL NUOVO DEPURATORE BIOLOGICO IN LOCALITA' BOTTEGONE

RELAZIONE GEOLOGICA DI FATTIBILITA'

Nota integrativa a seguito della Conferenza dei Servizi del 25/01/2018

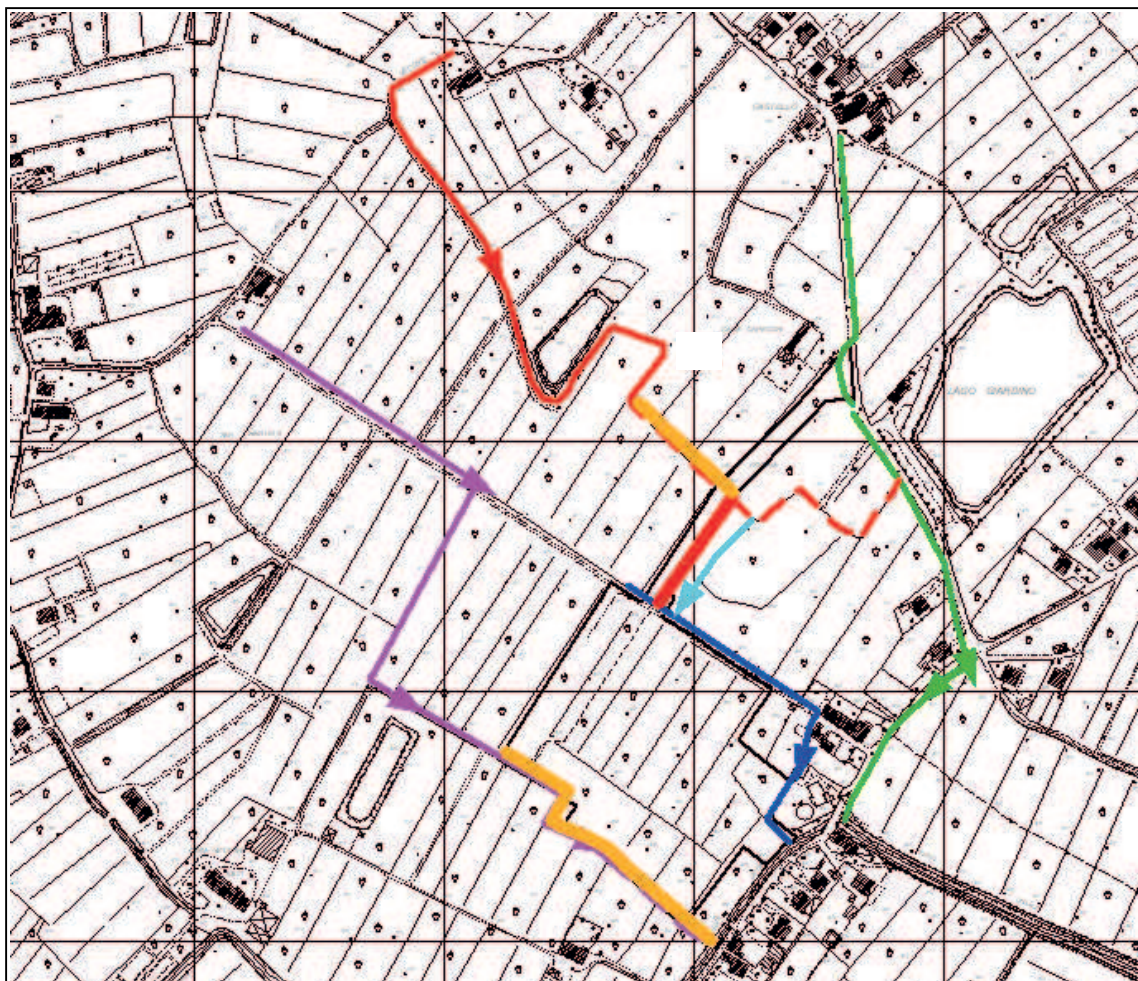
Fig. 2 – Schema progettuale

- Nuovo tratto
- Tratto da ripristinare

- la realizzazione di un nuovo tratto di capofosso che intercetterà il Capofosso A lungo la viabilità di accesso al nuovo depuratore. Il nuovo tratto di capofosso convoglierà le acque nell'area del depuratore e raggiungerà la portella di scarico attraversando la cassa di accumulo prevista dal progetto. Il Capofosso A con la nuova sezione dovrà far transitare una portata di 4.71 mc/s, riferibile ad una pioggia per un tempo di ritorno di circa trenta anni; tale valore, secondo i dati forniti dall'U.O. Assetto Idrogeologico, è stato determinato attraverso valutazioni idrologiche, considerando in dettaglio l'area del bacino, la sezione media e la pendenza del corso d'acqua. Naturalmente la forma della sezione non potrà che essere definita in fase di progettazione definitiva quando saranno note nel dettaglio la quota della bocca tarata sul F. Dogaia e quindi la pendenza del capofosso;

- la risagomatura dei tratti dei fossi A e C che presentano sezioni insufficienti rispetto alle porzioni poste a monte;
- il Capofosso D potrà essere convogliato, invertendone la pendenza, nel nuovo tratto del capofosso A o potrà essere lasciato come nello stato attuale a seconda delle soluzioni progettuali che verranno scelte nel progetto della cassa di accumulo (presenza o meno di arginature).
